**Fráveita Fjallabyggð**  
**sýnataka við fráveitur og baðstaði 2012**

## Sýnataka á Siglufirði, þann 18.9. 2012 og umræður um niðurstöður

### Niðurstöður sýnatöku í Ólafsfirði þann 18.9. 2012 og umræður um þær

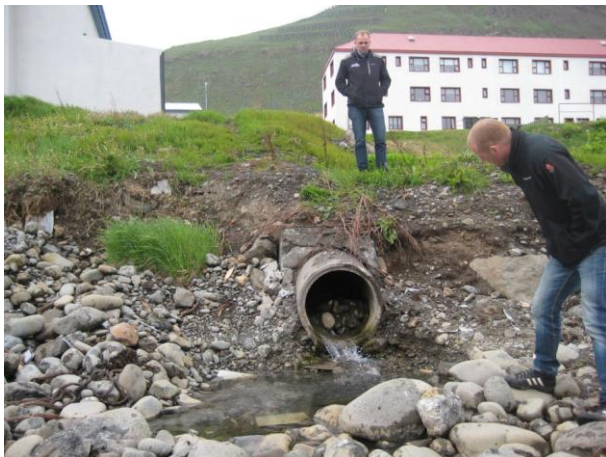
Mesta gerlamengunin mældist við Sundhöll Siglufjarðar eða 1.200 gerlar í 100 ml enda nær lögnin vart út í flæðarmálið. Það er ljóst að nauðsynlegt er að ráðast strax í endurbætur á fráveitulögninni neðan við Hvanneyrarbrautina. Tiltölulega lítill gerlafjöldi nálægt útrásum við Aðalgötu og gerlafjöldi við Steypustöð gefa til kynna að hægt sé að ná talsverðum árangri með því einu að lengja útrásirnar en þær liggja nú örstutt út frá grjótgarði.

Sigluf. útrás rétt fyrir norðan Sundhöll 1, þar sem sýni #7 var tekið.

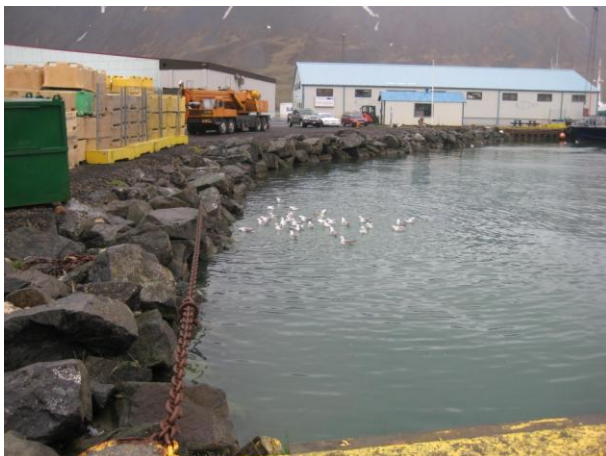
Túlkun niðurstaðna á Siglufirði verður að skoða í ljósi þess að um er að ræða einungis eitt sýni sem tekið er á hverjum sýnatökustað. Jákvætt er að sjá hvað lítil saurkólímengun er í höfninni á Siglufirði en fráveiturör sem liggja í smábátahöfnina er einungis nýtt sem yfirfall í lagnakerfi bæjarins og helst er að vænta þess í miklum leysingum og rigningum. Þrátt fyrir að mikð vatnsveður hafi verið á Siglufirði skömmu fyrir sýnatökudag þá var gerlamengun lítil í höfninni. Það er ljóst að með því að leiða sigtað fráveituvatn frá Rækjuverksmiðju Ramma í annann farveg en í fráveiturörið sem opnast við togarbyggjuna, þá verður höfnin hrein. Heilbrigðiseftirlitinu berast reglulega kvartanir vegna bleiks litar og rækjuhrats í höfninni og ef frárennslið yrði leitt í aðra átt, heyrðu kvartanirnar sögunni til og ástand hafnarinnar væri með því betra sem gerðist.

Yfirfall á vinnsluvatni rækjuv. Ramma Sigluf. - þar sem sýni # 10 var tekið.

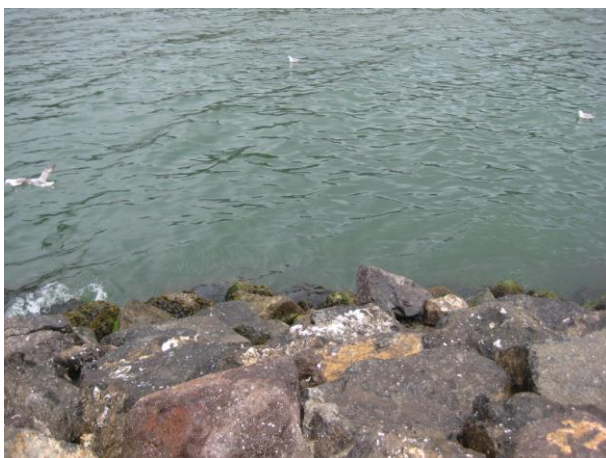
Frárennsli við grjótgarð fyrir neða Olís, Aðalgötu Siglufirði, þar sem sýni #11 var tekið.

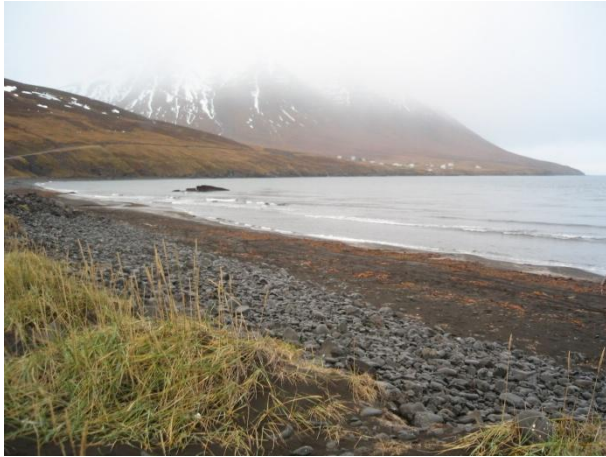
Það kom nokkuð á óvart hve mikill fjöldi gerla var í sýni sem tekið var í Kleifarhorninu eða 180 í 100 ml sem reyndar teljast mjög góð gæði á evrópskan mælikvarða á baðvatn sjá:

Niðurstaðan gefur tilefni til frekari athugana og skoðunar, sérstaklega í ljósi þess að nú hefur staðurinn verið notaður reglulega til sjóbaða.

Kleifarhorn – baðstaður, þar sem sýni # 1 var tekið.

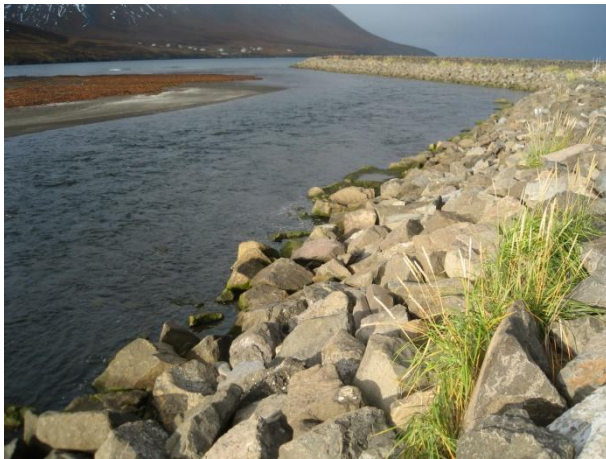
Niðurstöður sýna að skólpmengun er talsverð í Ólafsfjarðarósnum og nauðsynlegt er að leita leiða til úrbóta. Sömuleiðis má sjá græna sliktu grænþörungum á steinum við útrás í ósinn sem gefur til kynna nokkra áburðarmengun. Samkvæmt nýlegum upplýsingum Heilbrigðiseftirlitið hefur aflað sér, þá er mögulegt að slá verulega á gerlamengun með einföldum búnaði, sem felst í uppsetningu á tveggja hólfa skilju og útfjólubláu ljósi, sem ætti að vera hægt að koma upp fyrir um 15 milljónir króna.

Ólafsfjarðarós þar sem sýni #2 og #3 voru tekin.

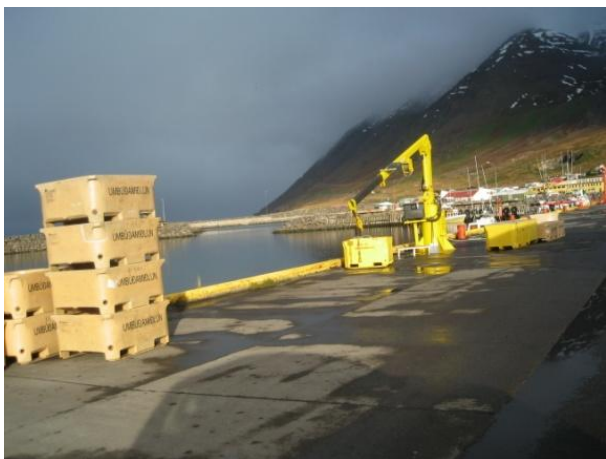
Ólafsf. löndunarkrani þar sem sýni #4 var tekið.

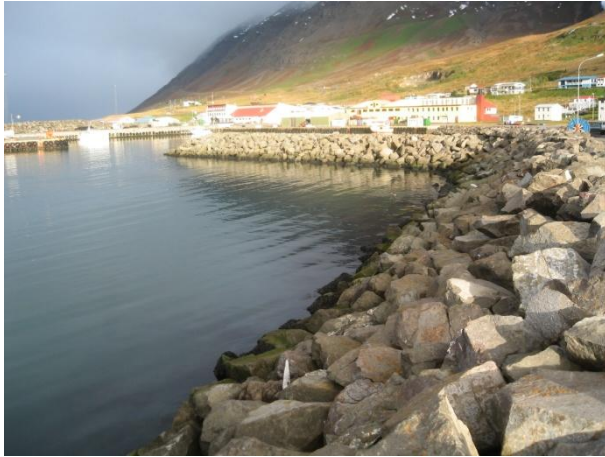
Ólafsfjarðarhöfn - austurhöfn – sýni #5 tekið kverk.

Sömuleiðis er ljóst að það þarf að koma í veg fyrir að skólpmengun berist í höfnina og veita skólpinu út fyrir höfnina.

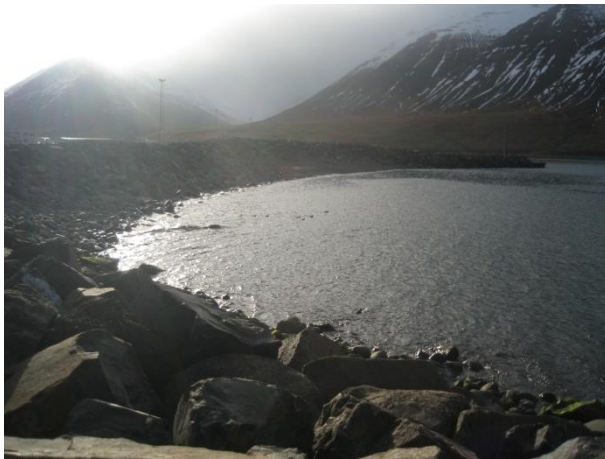
Ólafsfjörður - þar sem sýni # 6 var tekið, 15m frá útrás.
